Jornal Oficial de Socorro

1 - Introdução

O presente Plano Diretor de Controle de Erosão do Município de Socorro foi elaborado levantando critérios qualitativos e quantitativos sobre o meio físico com o objetivo de subsidiar ações preventivas de controle de erosão, assoreamento de rios e a conservação do solo.

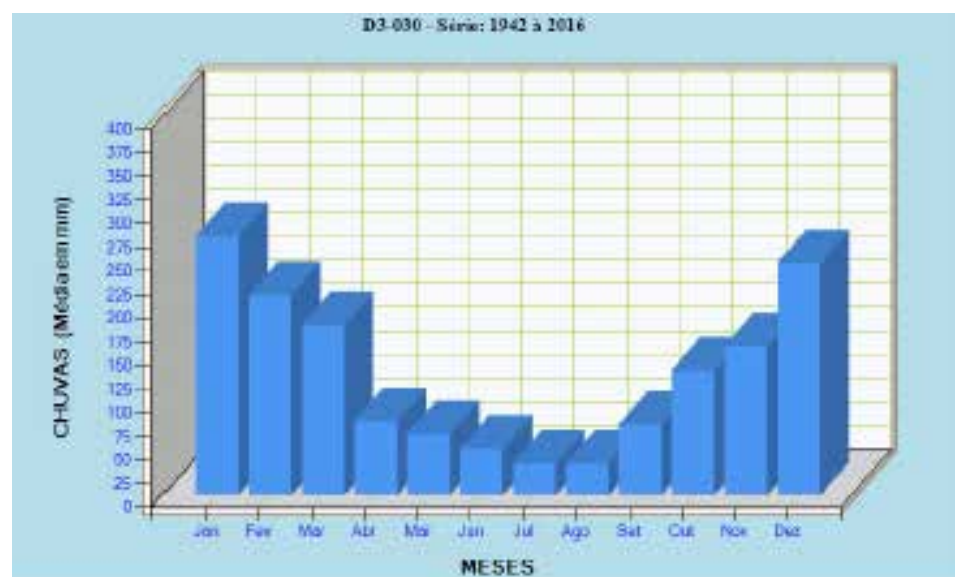
Figura 2: Índices de Precipitação

Verifica-se uma variação sazonal da precipitação média mensal com duas estações representativas, uma predominantemente seca e a outra, chuvosa.

O período mais chuvoso ocorre de outubro a março, quando os índices de precipitação média mensal são superiores a 150 mm, enquanto que o período mais seco corresponde aos meses de abril a setembro, com destaque para julho e agosto, que apresentam médias menores que 50 mm.

Resalta-se que os meses de dezembro e janeiro apresentam os maiores índices de precipitação, atingindo uma média de 260 mm e 290 mm, respectivamente.

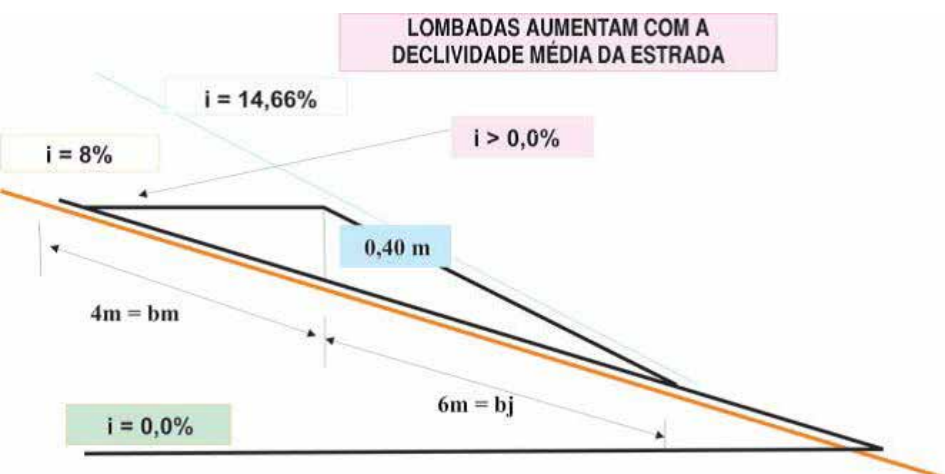
Figura 11: Projeto de construção de lombada

As lombadas são barreiras mecânicas perpendiculares ao sentido longitudinal da estrada para seccionar ou diminuir o comprimento da rampa e interceptar o escoamento das águas pluviais do leito e conduzi-las de forma controlada para os terraços de absorção ou às caixas de retenção ou infiltração. Na figura abaixo observa-se que a altura (h) e o comprimento (bj + bm) estão em função do terreno e do tráfego. A declividade na semibase de jusante (bj) deverá ser em torno de 6% e sua altura, após compactada, em torno de 20 cm a 50 cm, desde que não prejudique o trânsito de veículos.

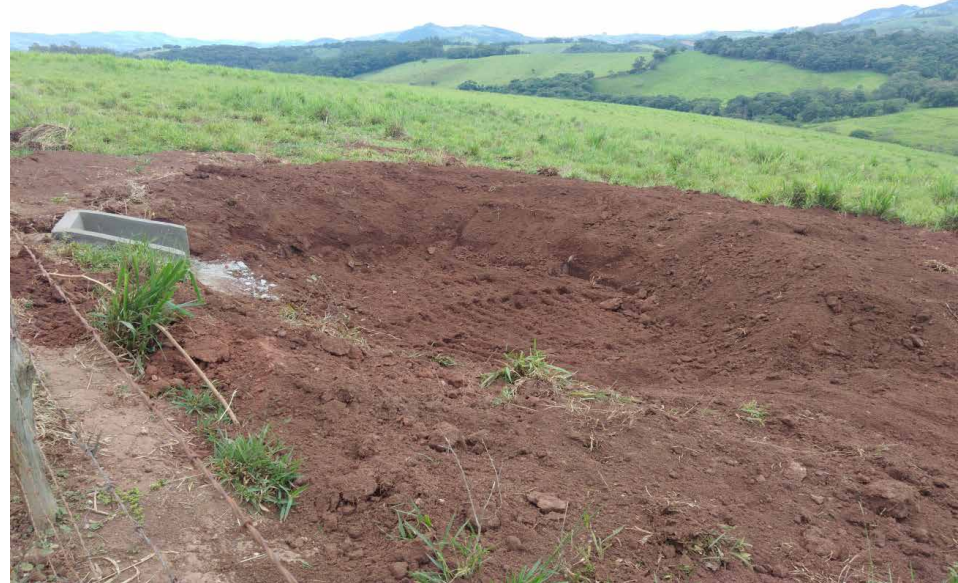
Figura 12: Caixa de retenção

As caixas de retenção são obras físicas escavadas nas laterais da estrada, geralmente feitas com o auxílio de pás carregadeiras ou tratores, interligadas com as lombadas e destinadas à acumulação, retenção ou infiltração das águas das chuvas. As caixas são utilizadas somente quando não for possível o direcionamento das águas pluviais para o sistema de terraceamento das áreas contíguas, ou no caso de existir barrancos altos, lavouras perenes ou matas (reservas). Elas devem ser construídas em conjunto com as lombadas, retirando-se a terra da escavação e aproveitando-a para a construção da lombada. O número e a dimensão das caixas variam em função do volume d'água a ser captado e da velocidade de infiltração/evaporação no local da construção. No dimensionamento das caixas recomenda-se acrescentar uma margem de segurança de 20%, bem como não construir caixas com capacidade inferior a 12m³. As dimensões devem ser calculadas de maneira que facilitem a construção e limpeza mecânica. O seu tamanho deve ser igual ou múltiplo da largura da concha da máquina. As caixas de retenção somente são recomendadas na impossibilidade de escoar as águas pluviais de outras maneiras em função do:

- a) Elevado custo de construção;
- b) reduzido período da vida útil;
- c) curto prazo necessário para manutenção;
- d) rápido assoreamento, e da baixa capacidade da infiltração (selamento superficial); e
- e) riscos de acidentes.

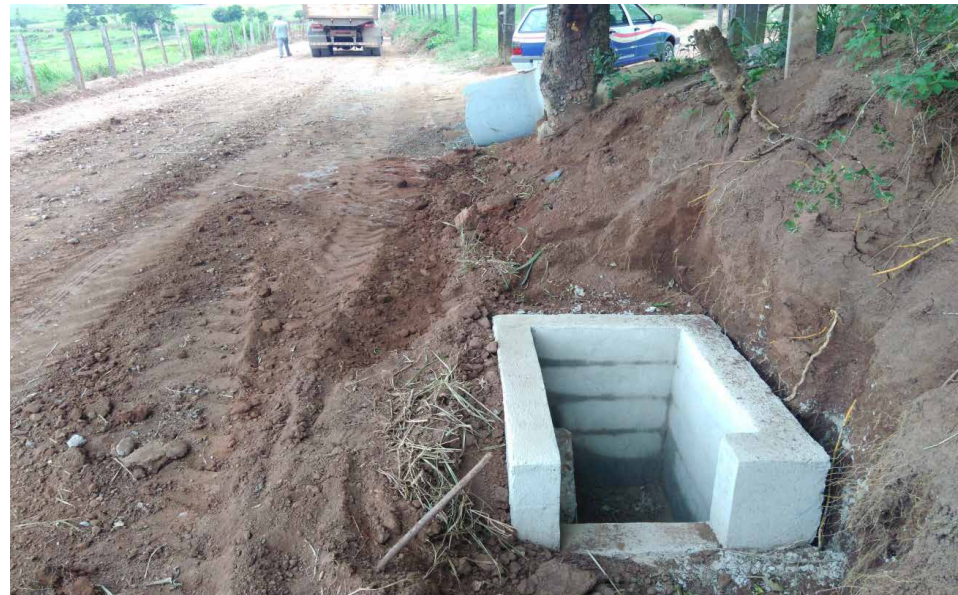
Figura 13: Caixa dissipadora de energia hidráulica

As caixas dissipadoras têm a finalidade de reduzir a velocidade de escoamento das águas, fazendo com que as mesmas passem de uma caixa para outra, perdendo energia até chegar ao ponto de descarga que pode ser um canal, riacho, rio ou tanque de armazenamento. Após a construção da mesma, recomenda-se o plantio de gramas ou empedrar as bordas das caixas onde a água escoará, evitando o início dos processos erosivos.

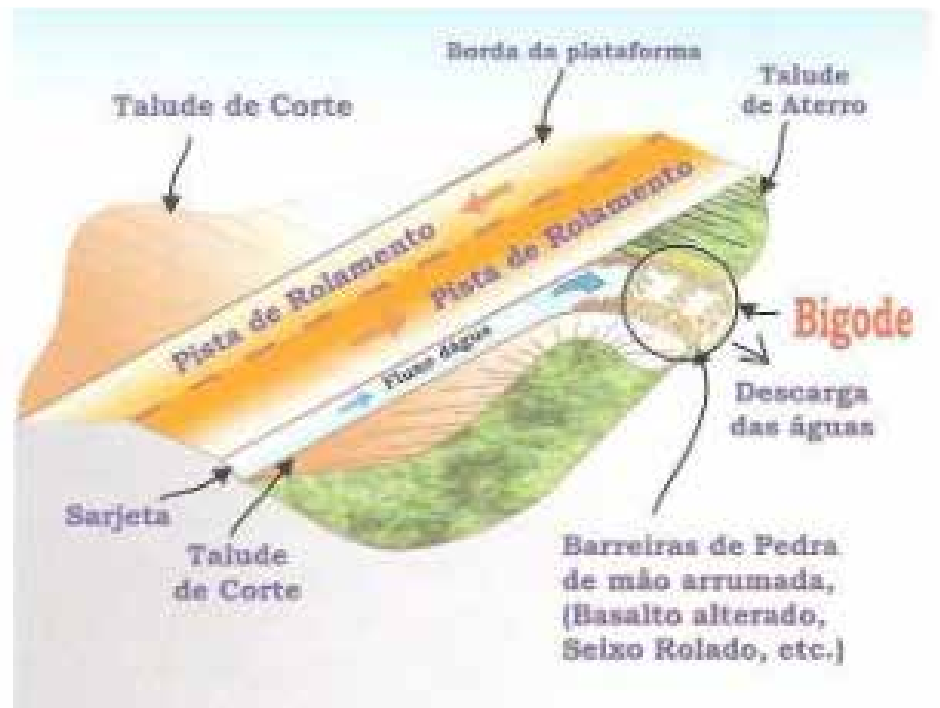
Figura 14: Terraços de escoamento

Os terraços laterais para o escoamento ou infiltração das águas oriundas do leito da estrada devem ter início nas bordas da lombada, com ligeira declividade inicial (1% a 2%) para auxiliar o escoamento da água, evitando-se o assoreamento do canal e o fluxo da água do terraço para a estrada (Figura 8). O canal do terraço deve ficar 20 cm a 40 cm abaixo da cota da lombada para facilitar o escoamento das enxurradas.

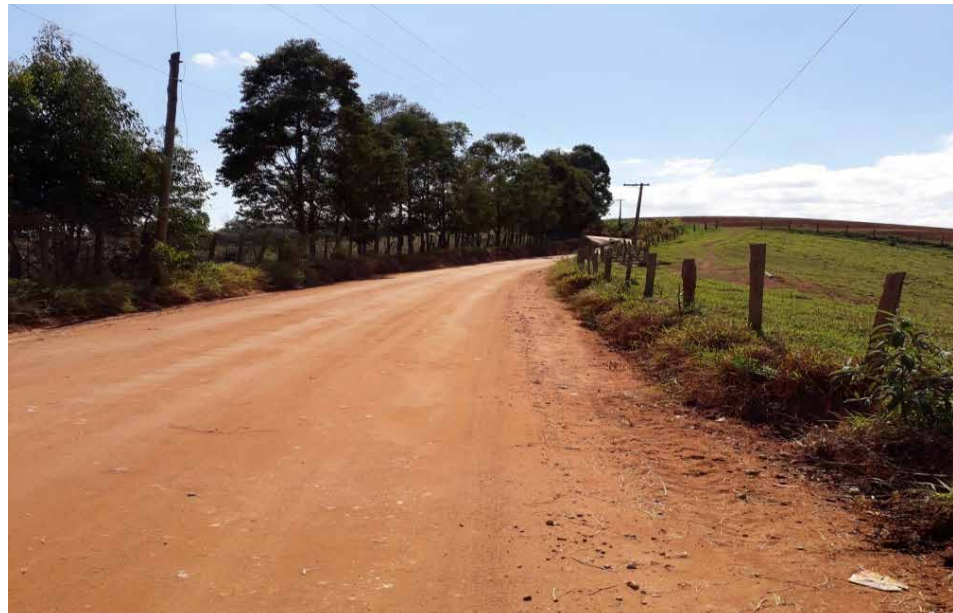
Figura 31: Início do Trecho I - Ponto 801

Proposta de intervenção: Manutenção de Bacia de captação:
Realizar a manutenção antes, durante e depois do período de chuvas, procedendo-se à remoção dos sedimentos acumulados na bacia de captação. Os sedimentos retirados deverão ser colocados na borda (talude externo). O canal condutor da água da enxurrada para a bacia, também deverá ser realizado a manutenção. Ele deve permanecer limpo e com o mínimo de erosão possível.

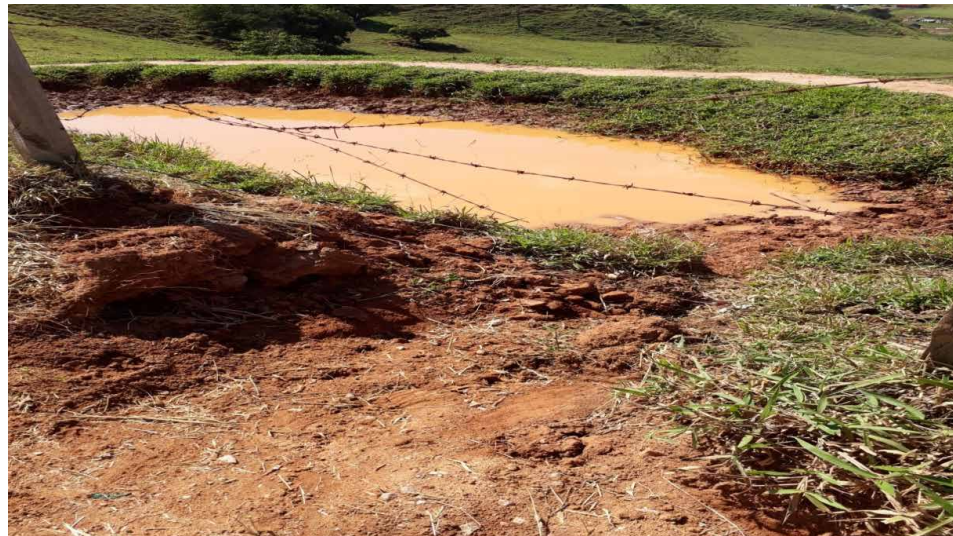
Figura 32: Ponto 802 Coordenadas: 23 K, 343112.00 m E 7496466.00 m S

Proposta de intervenção: Construção de bacia de captação
A bacia de captação tem por função interceptar as enxurradas por meio da coleta da água que escorre em excesso. A bacia propicia, ainda, a infiltração da água acumulada e a retenção dos sedimentos para ela transportados.

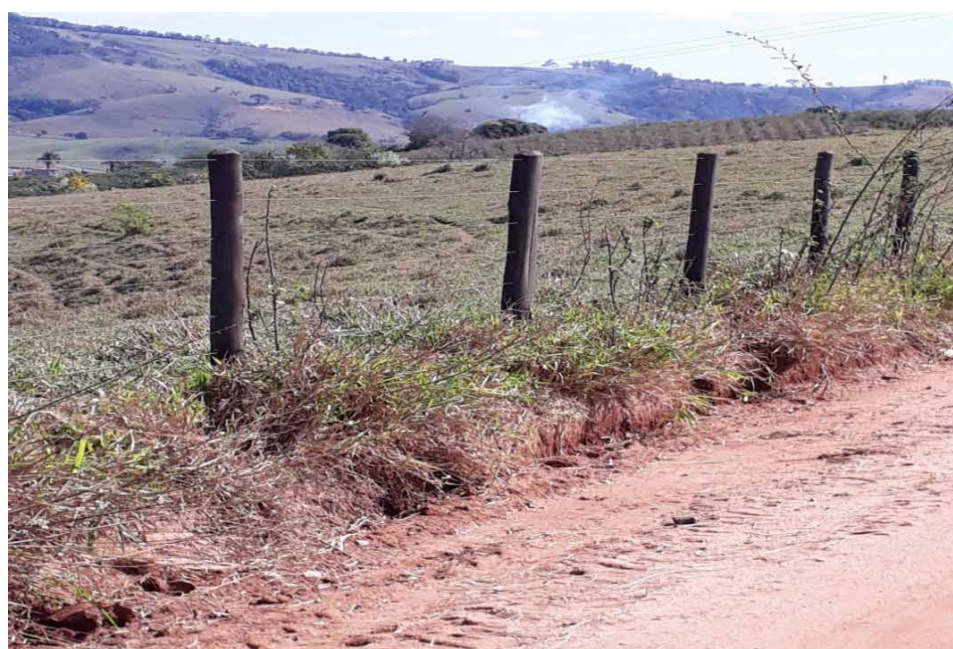
Figura 33: Ponto 803 Coordenadas: 23 K, 342864.00 m E 7495814.00 m S

Proposta de intervenção: Construção de bacia de captação

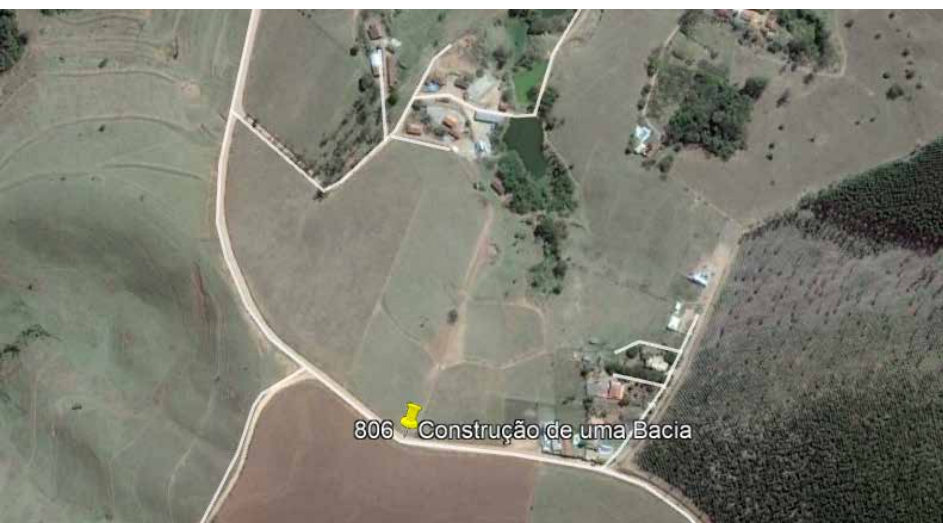
Figura 36: Imagem do @GoogleEarth do ponto 806

Como mostra na imagem do Google Earth 2017, no ponto 806 existe um grande problema de erosão de solo, causado pela velocidade da água de escoamento, sendo assim, visa neste ponto a construção de uma bacia de captação.

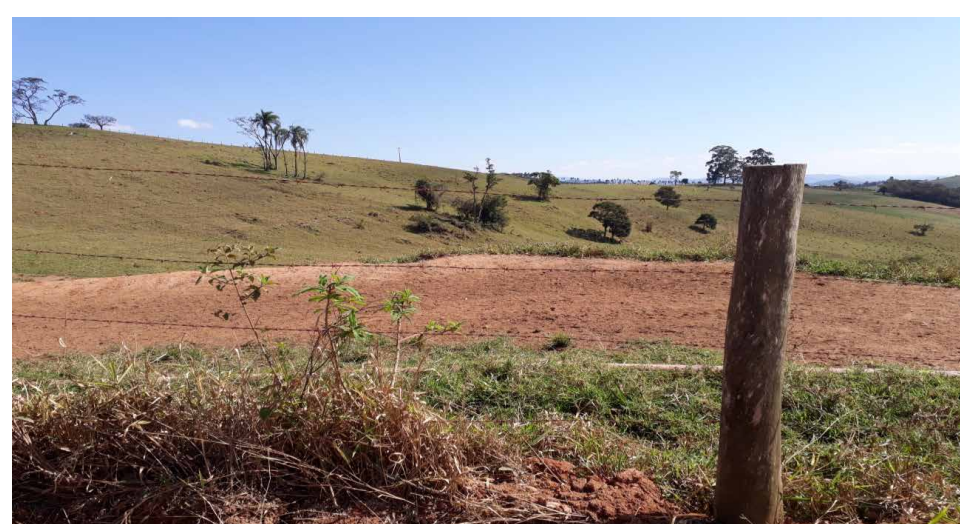
Figura 41: Ponto 813 Coordenadas: 23 K, 344605.00 m E 7494349.00 m S

Proposta de intervenção: Cascalhamento do Leito e lombada:
 Primeiramente será realizada a regularização e compactação do leito e em seguida será colocada a camada do material e a compactação deverá ser feita ao mesmo tempo.

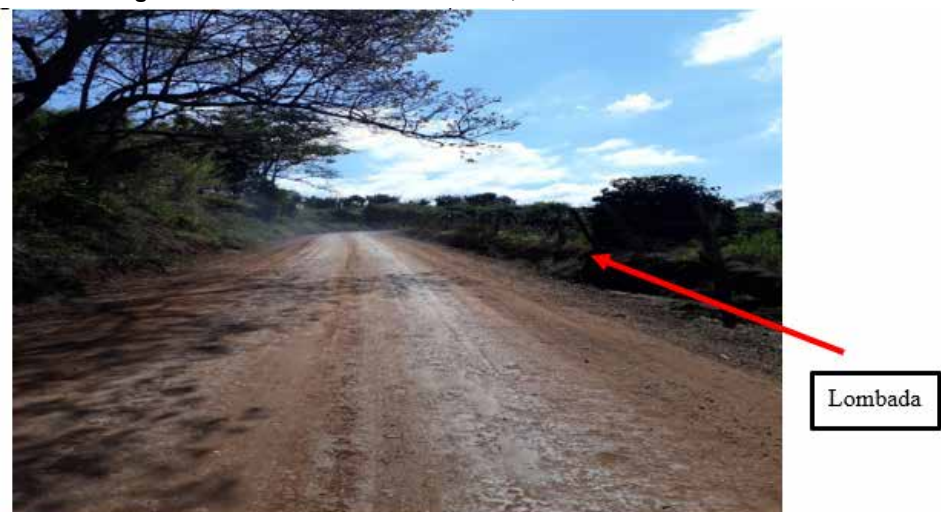
Figura 42: Ponto 814 Coordenadas: 23 K, 344982.00 m E 7494326.00 m S

Proposta de intervenção: Realizar manutenção do bigode e acrescentar dissipadores de energia
 1. Roçar a vegetação ao redor do bigode;
 2. Desobstruir a entrada do bigode.
 3. Recompôr eventuais erosões que ocorreram.
 4. Predas de Mão no decorrer do traçado do bigode.

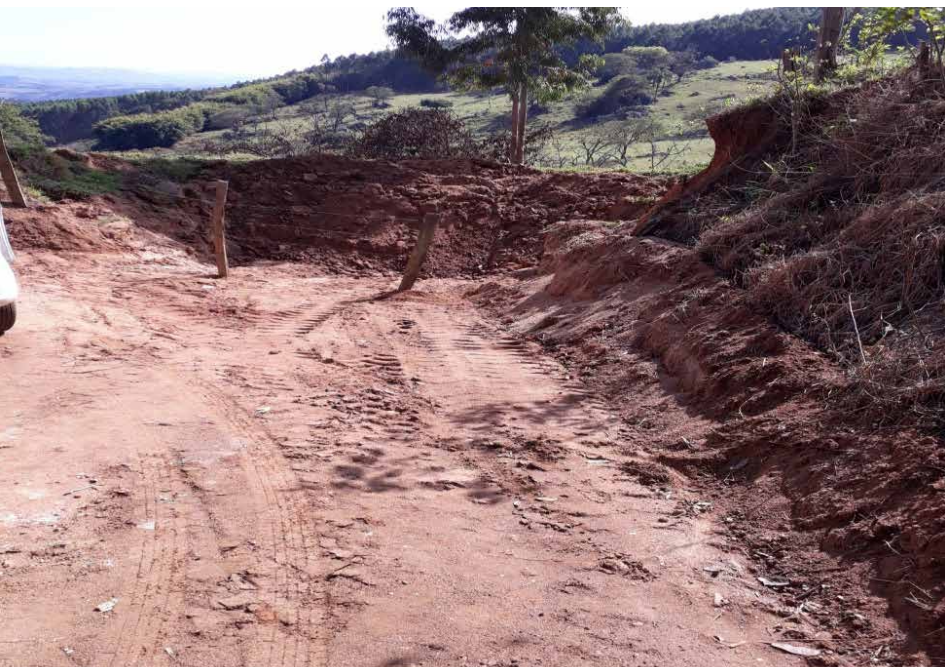
Figura 50: Ponto 903 Coordenadas: 23 K, 346504.00 m E 7494222.00 m S

Proposta de intervenção: Manutenção do Bigode

1. Rocar a vegetação ao redor do bigode;
2. Desobstruir a entrada do bigode.
3. Recompôr eventuais erosões que ocorreram.

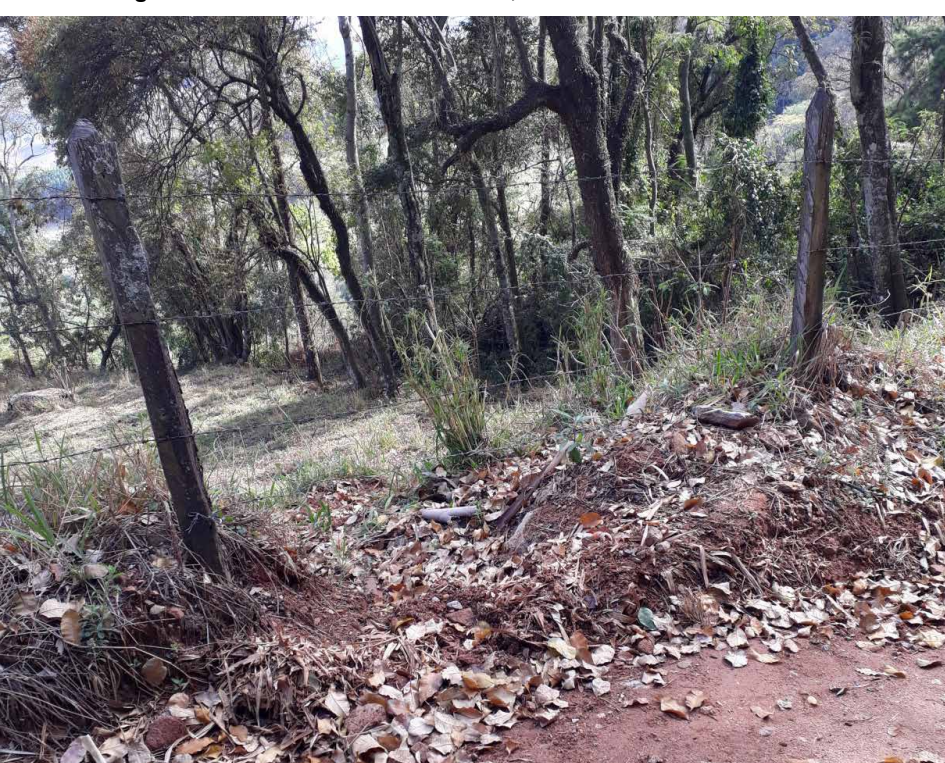
Figura 51: Ponto 904 Coordenadas: 23 K, 346741.00 m E 7494052.00 m S

Proposta de intervenção: Manutenção das linhas de tubos

Manutenção das linhas de tubos, alas e dissipadores de energia (rocha arrumada) nas saídas da água.
